## Efecto de la temperatura sobre la cinética de corrosión en una unión soldada de acero TRIP con metal de aporte de acero inoxidable.

In the present work the results of the experimentation are shown, carried out by means of the evaluation of the behavior on the corrosion kinetics in a TRIP steel joint with stainless steel filler metal 308L applied to the automotive sector with different temperatures, focusing on the action of the induced corrosion and the passivation that generates the material. The experimentation starts from the welding of the weld material in a 10 cm x 8 cm x 0.8 cm polish, with welding parameters of 25V, 165Amp, heat input 255.8 and a feed rate of 12.9mm/s. Once the welding was done, the piece was cut to be able to assemble it, characterize it and pass to the experimental stage in the solutions where the tests were carried out at different concentrations of 0.5mol, 1.0mol and 1.5mol, and subjected to 25°C, 50°C and 70°C, performing a test at 25°C, 50°C and 70°C, performing a total of nine experiments yielding results that allowed the comparison between each of the tests, where although pitting was found in the steel, these did not compromise the integrity of

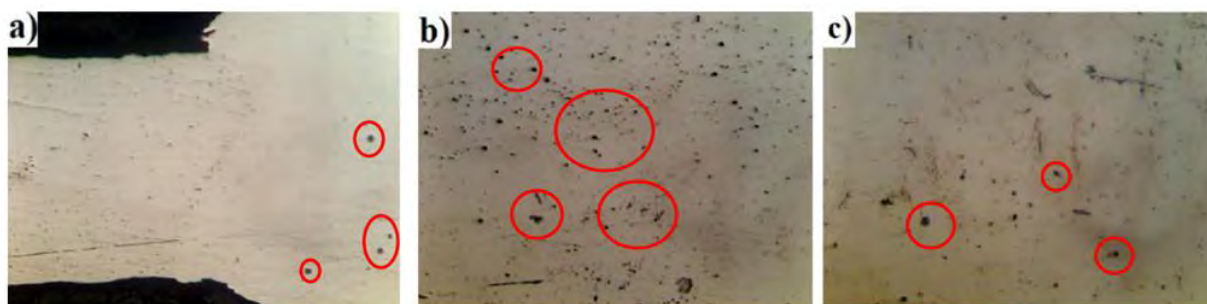
**Figura 1.** a) TRIP-308L ataque NaOH al 0.5mol 5x a 25°C, b) TRIP-308L ataque NaOH al 0.5mol 20x a 25°C c) TRIP-308L ataque NaOH al 0.5mol 50x a 25°C.

En la Figura 1a, se observan pequeñas picaduras (resaltadas en círculos rojos), resultado de la experimentación realizada durante aproximadamente 3 horas en el potencióstato. En la Figura 1b, se pueden observar de manera más detallada las picaduras superficiales que sufrió la pieza durante la experimentación. Como se muestra en las micrografías de la Figura 1c, las condiciones del material no se vieron afectadas por la solución en el experimento a temperatura ambiente. Sin embargo, se pueden observar con más detalle las picaduras tanto en el material base como en la soldadura; aun así, no se presenta un daño considerable.

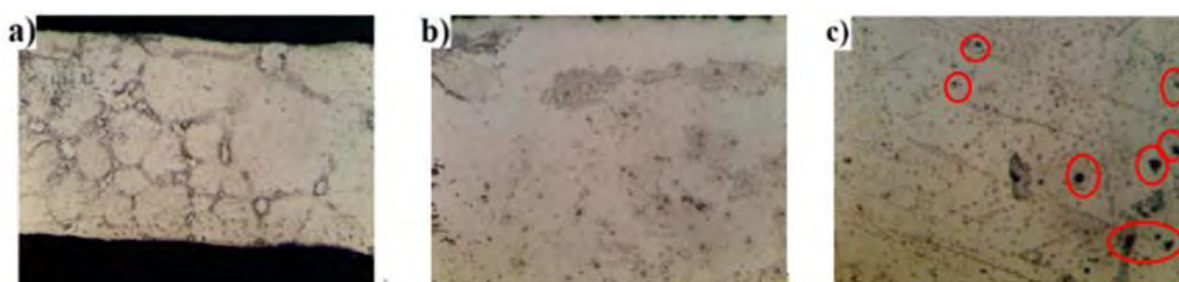
**Figura 2.** a) TRIP-308L ataque NaOH al 0.5mol 5x a 50°C, b) TRIP-308L ataque NaOH al 0.5mol 20x a 50°C, c) TRIP-308L ataque NaOH al 1mol 50x a 50°C.

La Figura 2 muestra el primer ataque a una temperatura de 50°C. En estas micrografías, es notable el ataque en la superficie, revelando lo que parece ser límites de grano, dentro de los cuales se pueden observar pequeñas dendritas de solidificación. En la Figura 2a, se pueden observar pequeñas revelaciones de formaciones de ferrita poligonal, en las cuales, en sus límites de grano, se aprecian ferritas poligonales. En la Figura 2b, como se ha mencionado anteriormente, las picaduras en el material son consecuencia de los experimentos realizados y han estado presentes en la mayoría de las zonas analizadas con el microscopio. En esta figura, se muestran las picaduras de corrosión, ahora con una mancha alrededor, lo cual indica zonas de oxidación superficial en el material. Al buscar las zonas de

corrosión, se nota que, a un mayor aumento, se revelan más picaduras de menor tamaño, como se puede observar con mayor detalle en las Figuras 2b y 2c, que corresponden a las áreas del material base. En la Figura 2c, se pueden distinguir una serie de picaduras de tamaño uniforme y con una forma algo organizada. Esto puede deberse a la dirección en la que fue desbastada la pieza, lo que le dio la forma de líneas. En el caso de la Figura 2b, se observan puntos (resaltados en círculos rojos) distribuidos aleatoriamente, que presentan distintos tamaños; aparentemente, esta zona es la más afectada por la corrosión de la solución.

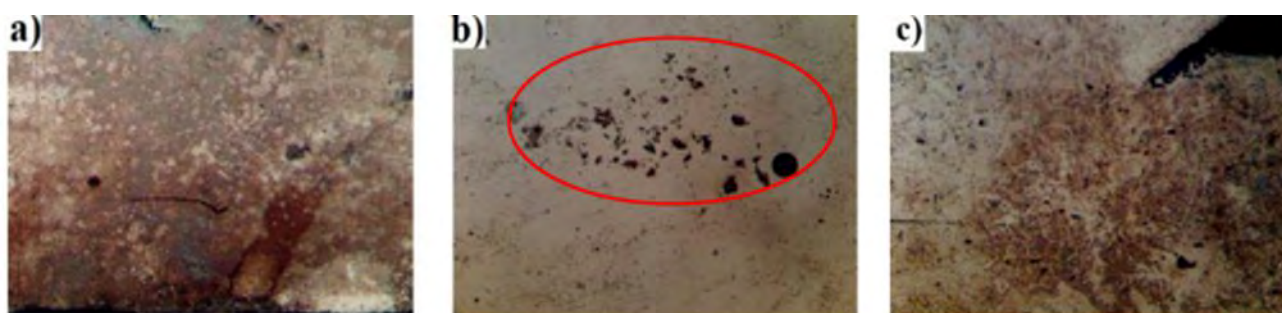
**Figura 3.** a) TRIP-308L ataque NaOH al 0.5mol 5x a 70°C, b) TRIP-308L ataque NaOH al 0.5mol 20x a 70°C, c) TRIP-308L ataque NaOH al 1mol 50x a 70°C.

Se observa un notable cambio de tonalidad, en el cual es más evidente la existencia de corrosión en la superficie del metal base. En las tres imágenes, se pueden apreciar puntos de corrosión rodeados por tonalidades marrón, algunas más visibles que otras. En la Figura 3a, se encuentra una superficie con claros índices de corrosión; sin embargo, se observan pocos puntos (resaltados en círculos rojos), lo que indica que la capa de óxido atacó superficialmente. En la Figura 3b, se observan con más detalle las picaduras más grandes, agrupadas en zonas, en comparación con las más pequeñas, que se encuentran dispersas por todo el material base. En la Figura 3c comienzan a apreciarse zonas en las cuales se revelan ferritas de listón y ferritas vermiculares, lo que indica que, en este caso, la concentración de la solución y la temperatura facilitaron la revelación de las microestructuras del acero.

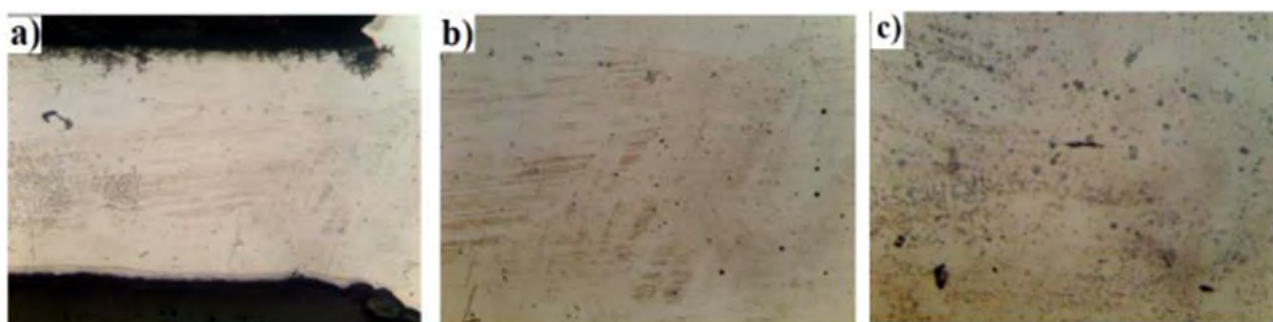
**Figura 4.** a) TRIP-308L ataque NaOH a 1mol 5x a 25°C, b) TRIP-308L ataque NaOH a 1mol 20x a 25°C, c) TRIP-308L ataque NaOH a 1mol 50x a 25°C.

Tanto en las micrografías mostradas en las Figuras 4a y 4b, se pueden observar líneas más marcadas, lo cual indica que el efecto de corrosión parece haber atacado principalmente en las zonas producidas por la laminación del acero,

lo que les da una forma alargada. Esto sugiere que esas áreas son las más afectadas por la solución, mostrando puntos en los cuales existe una gran probabilidad de daño. Sin embargo, como se mencionó anteriormente, el material ha resistido la concentración a la que fue sometido. En los patrones observados, se siguen notando coloraciones que indican la presencia de capas de óxido superficial, las cuales se encuentran en la mayoría de la zona analizada.

En la Figura 4a, se pueden ver muy pocos puntos de corrosión; sin embargo, en la Figura 4b, estos se vuelven más notorios, distribuyéndose por toda la micrografía obtenida, así como las manchas de óxido que siguen los patrones del desbaste de la pieza. Una vez más, los puntos de corrosión no son significativos en cuanto a la afectación del metal base. En la Figura 4c, ya no solo se pueden observar los puntos redondos de corrosión, sino que también se aprecian manchas de forma irregular, incluso algunas alargadas, las cuales pudieron originarse por el desprendimiento de material durante la preparación, atacando esos lugares con cavitaciones donde se pudo acumular una mayor cantidad de solución que provocó la corrosión.
